## EDITAL

# AUTO DE VISTORIA

Processo n.º: CR\_12040/2025

Aos vinte dias do mês de agosto do ano de dois mil e vinte e seis, os peritos Telma Barata (Eng. Civil), Vitor Loureiro (Eng. Civil) e Célia Ferreira (Eng. florestal) nomeados pela Câmara Municipal deste município, procederam à vistoria, nos termos do artigo 90.º do Decreto-Lei nº 555/99, de 16 de dezembro, na sua redação atual, cuja realização foi determinada por Despacho do Sr. Presidente de 26/04/2026, na sequência da de uma reclamação apresentada por uma munícipe, para o risco de ruína de um muro de suporte a um prédio confinante com caminho do Telhado, Miomães.

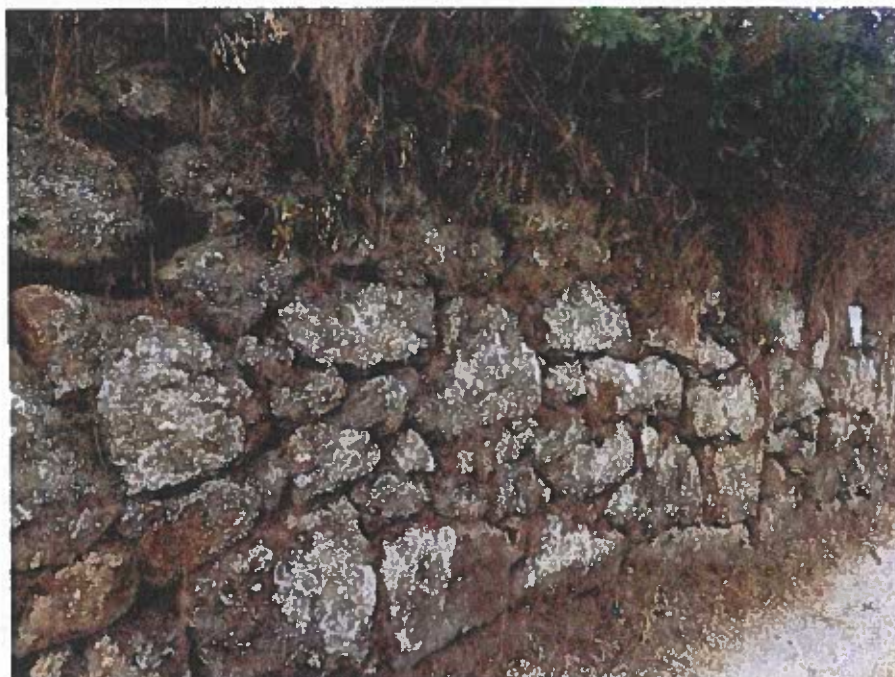
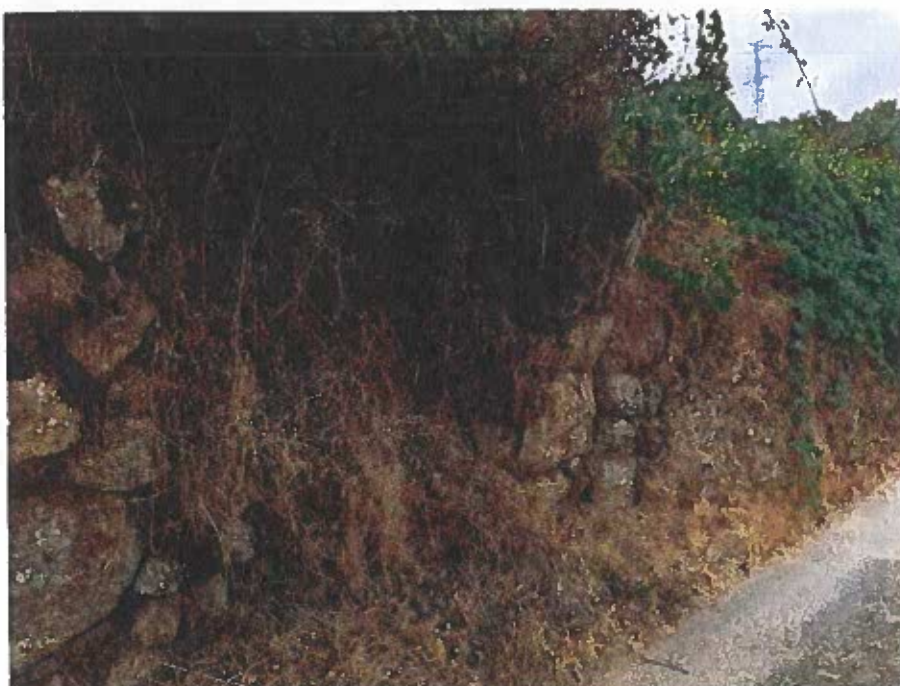
3.1.2 Identificou-se a existência de um muro de suporte em alvenaria de granito, com uma extensão aproximada de 50 metros e uma altura de cerca de 3 metros. O muro apresenta, em algumas zonas, deformações visíveis e acentuadas no seu paramento, verificando-se ainda que, numa extensão aproximada de 5 metros, ocorreu o colapso de parte do muro.

3.2.2 Deve proceder-se à reconstrução do muro nas zonas onde este apresenta deformação e onde colapsou.
